**GARIS PANDUAN PENYEDIAAN
LAPORAN KAJIAN KEROSAKAN/DILAPIDASI
MENGIKUT FORMAT
JABATAN WARISAN NEGARA**

**LAPORAN KAJIAN KEROSAKAN
BANGUNAN GALERI PUTRA,
SEKOLAH KEBANGSAAN TUNKU PUTERA, BALING, KEDAH**

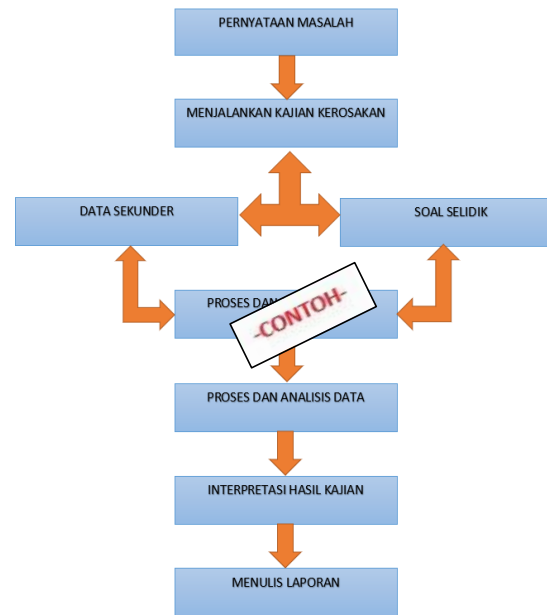
Rajah 1.5.1: carta alir kerja penyediaan kajian kerosakan

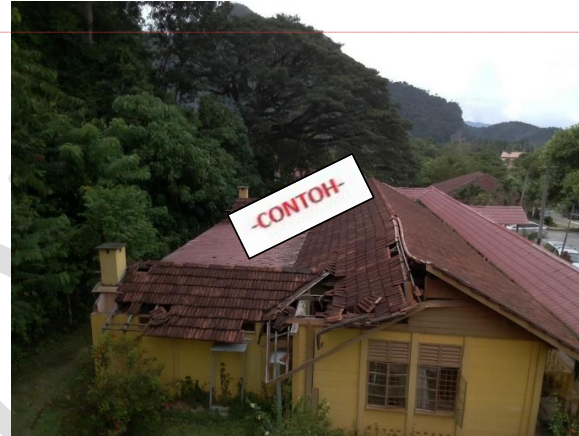
Gambar 5.1: Pandangan bumbung pada sudut arah Tenggara. Kelihatan hampir keseluruhan bahagian tepi bumbung bangunan yang telah runtuh.

Bumbung merupakan elemen bangunan yang paling penting kerana ia melindungi penghuninya daripada panas dan hujan. Keadaan semasa bangunan Galeri Putra ini mempunyai dua (2) jenis bumbung iaitu bumbung genting tanah liat 'Marseilles' pada ruangan utama dan bumbung jenis *metal deck* pada ruangan tambahan. Untuk binaan bumbung genting, senibina bumbungnya berbentuk tebar/ tebeng layar (*gable roof*) atau (*pitch roof*) yang mempunyai dua kecerunan pada anggaran sudut 30°. Anggaran keluasannya adalah 298-meter persegi. Manakala untuk keluasan bumbung *metal deck* adalah 66-meter persegi.

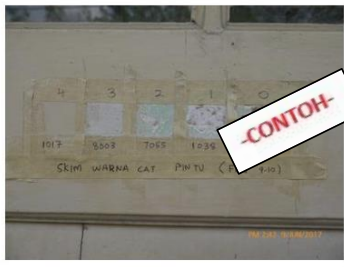
No Gambar :	A001		
Lokasi/ Elemen :	Tingkat Bawah, Pintu Bilik Guru (Garis grid : C, 9-10)		
No Rujukan :

Lapisan	Warna	Rujukan Cat
	0	Pemukaan Kayu	-
	1	Krim	1038
	2	Hijau Muda	7055
	3	Putih Kelabu	8003
4	Kuning Perang	1017	
Nota :	Rujukan : JOTUN Gardex Premium Gloss Wood & Metal (Berdasarkan warna yang paling hampir).

Sebanyak 5 kajian skema warna cat dilakukan terhadap bangunan ini. In melibatkan kawasan dinding luar dan dalam, bingkai tingkap dan pintu. Hasil kajian mendapati bahawa ada sesetengah kawasan pernah dicat beberapa lapisan. Paling banyak lapisan cat adalah di bingkai pintu masuk yang mana terdapat 6 lapisan cat dikesan.

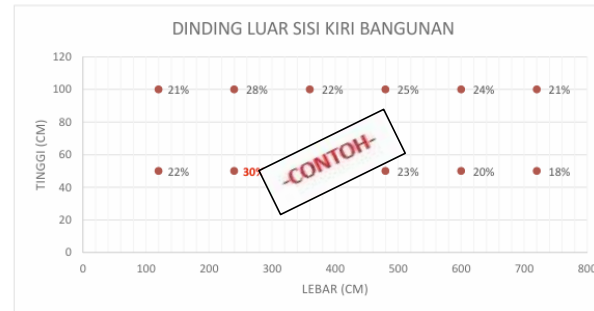
Bacaan kelembapan pada dinding luar sisi kiri bangunan yang menunjukkan terdapat bacaan kelembapan yang tinggi dan berisiko. Ia ditanda dengan plot berwarna merah pada ketinggian 50 cm.

Selain daripada bukti tentang kelembapan itu hadir di sesebuah bangunan warisan, pemerhatian secara visual, mengesan kehadiran melalui bau dan juga melalui analisa saintifik boleh dijalankan untuk menguji kehadiran kelembapan pada bangunan. Kebiasaannya kesan kehadiran air ini kadangkala meninggalkan kesan tompokan air (*water mark*). Kesan lain pula ialah lapisan cat tertanggal ataupun mengembang, butir hablur garam kelihatan di permukaan dinding, lepaan plaster dan mortar menjadi porous, batu bata menjadi porous, berlumut, kusam, cat mengelupas, keretakan, porous, peroi dan jika materialnya kayu sudah pasti pereputan berlaku. Alat yang selalu digunakan oleh pihak konservator ialah Digital Moisture Meter (Testo 616-1) ataupun Analog Moisture Meter (TRAMEX) dan bacaan diambil dalam bacaan %H₂O. Bacaannya pula adalah seperti berikut: -
